**Denumire proiect:
DEZVOLTAREA MOBILITATI URBANE IN ORASUL
BECLEAN ETAPA A-2A EXTINDERE**

**Denumire obiect:
SERVICII DE EXPERTIZA TEHNICA PENTRU PUNTE
PIETONALA PESTE R. SOMES CU LUNGIMEA DE 120 m**

EXPERTIZA TEHNICA

Expertiza tehnica nr.:80/09.2018

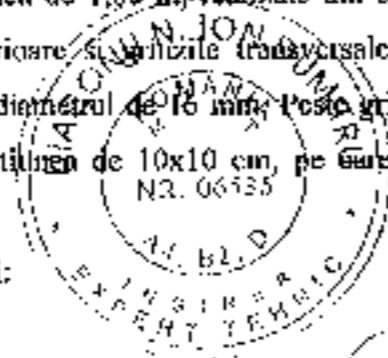
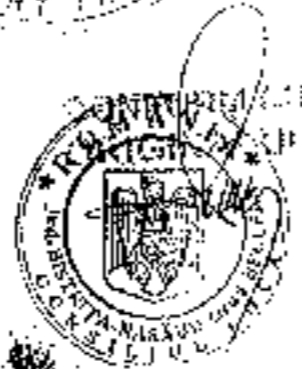
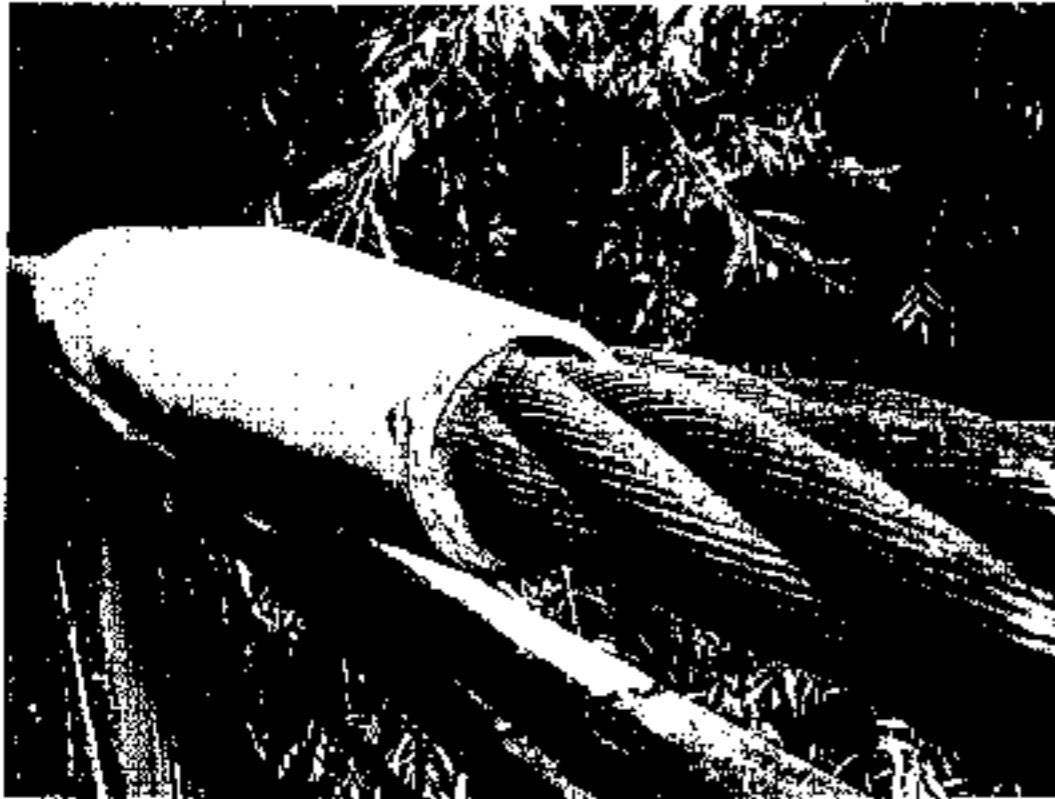
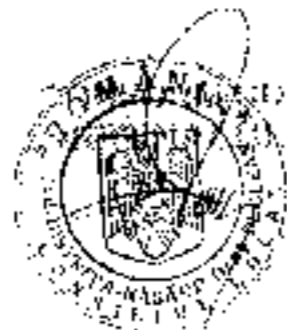
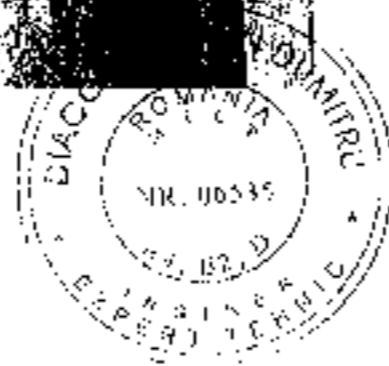
Cablurile superioare prezintă următoarele defecte și degradări:

- Lipsa sau degradarea protecției anticorozive existente;
- Coroziunea metalului în puncte.

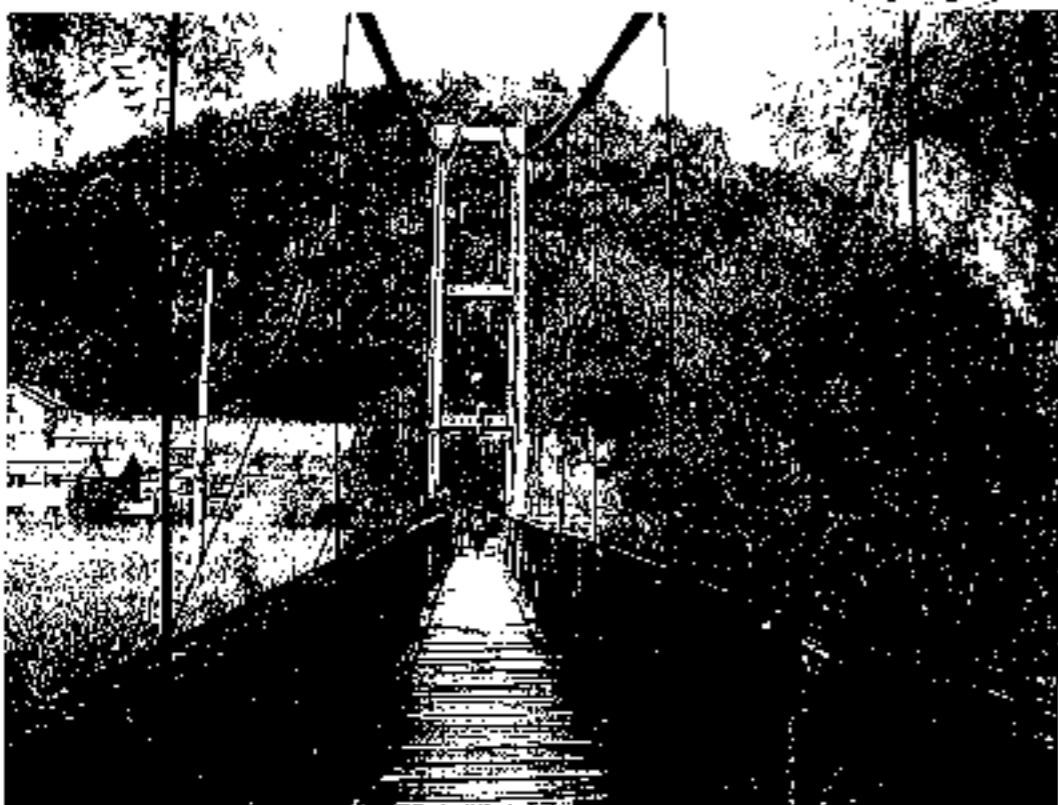
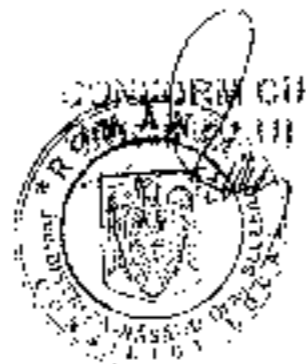
Elementele metalice dispuse transversal si tiranții verticali prezinta urmatoarele defecte si degradari:

- Lipsa sau degradarea protectiei anticorozive existente, atat la grinzi, cat si la tiranți;
- Coroziunea metalului in punete.

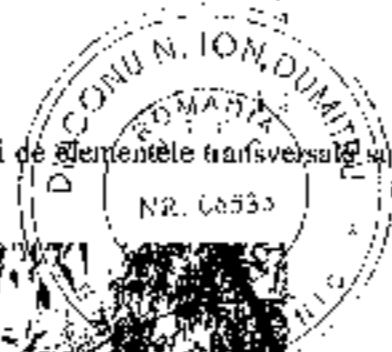
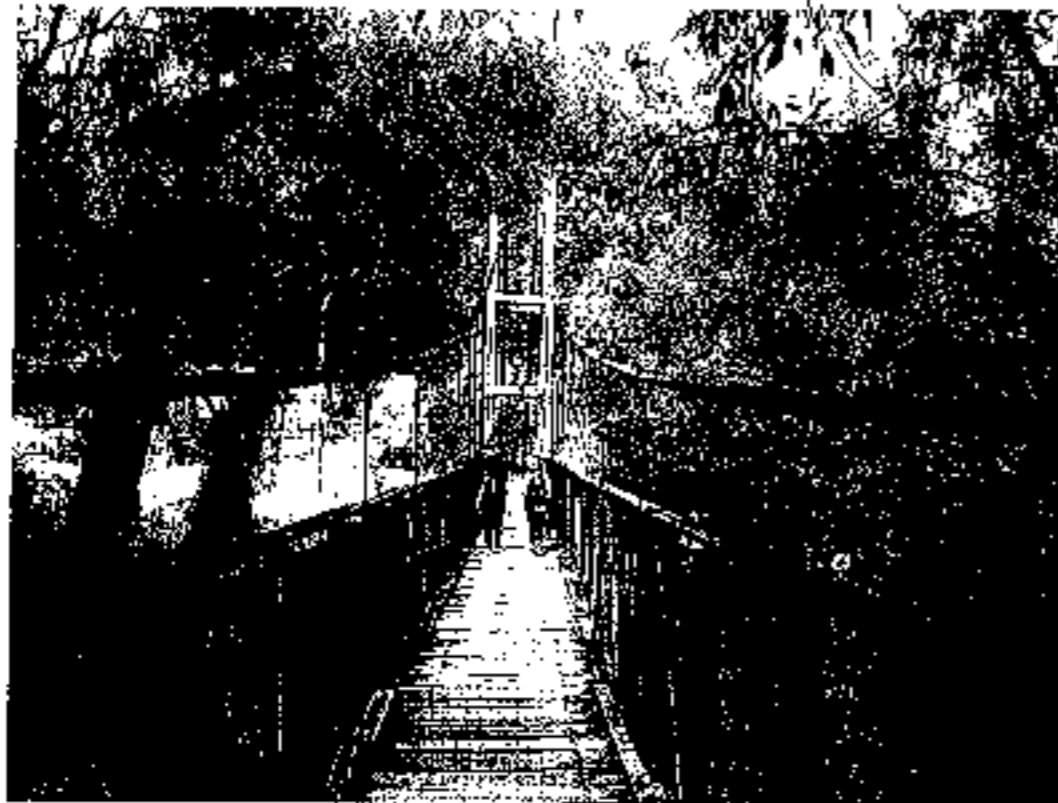
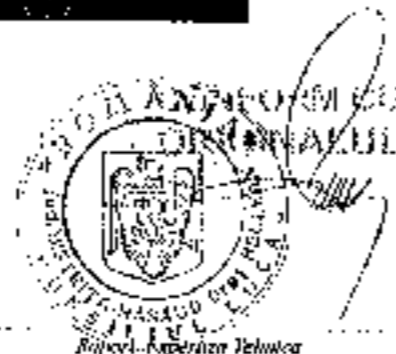
- Elementele de prindere ale tirantilor de cablurile superioare si de elementele transversale sunt ruginite.

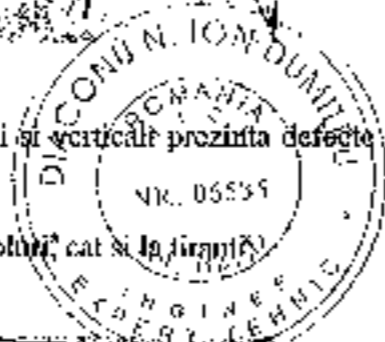
Cablurile pentru stabilitate in plan orizontal si tiranti orizontali si verticali prezinta defecte si degradari precum:

- Lipsa sau degradarea protectiei anticorozive existente atat la cabluri cat si la tiranti
- Elementele de prindere ale tirantilor de cabluri sunt ruginite.

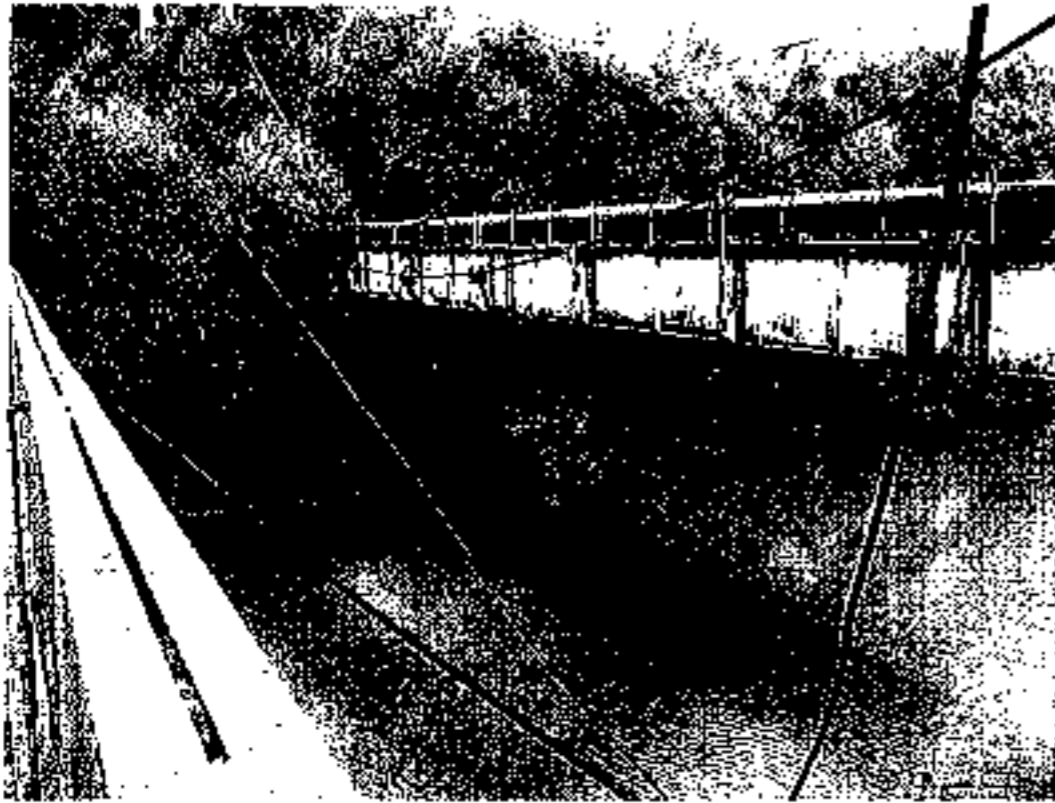
- Tiranti orizontali si verticali iesiti din lucru, s-au slabit si nu mai au capacitatea de preluare a eforturilor.

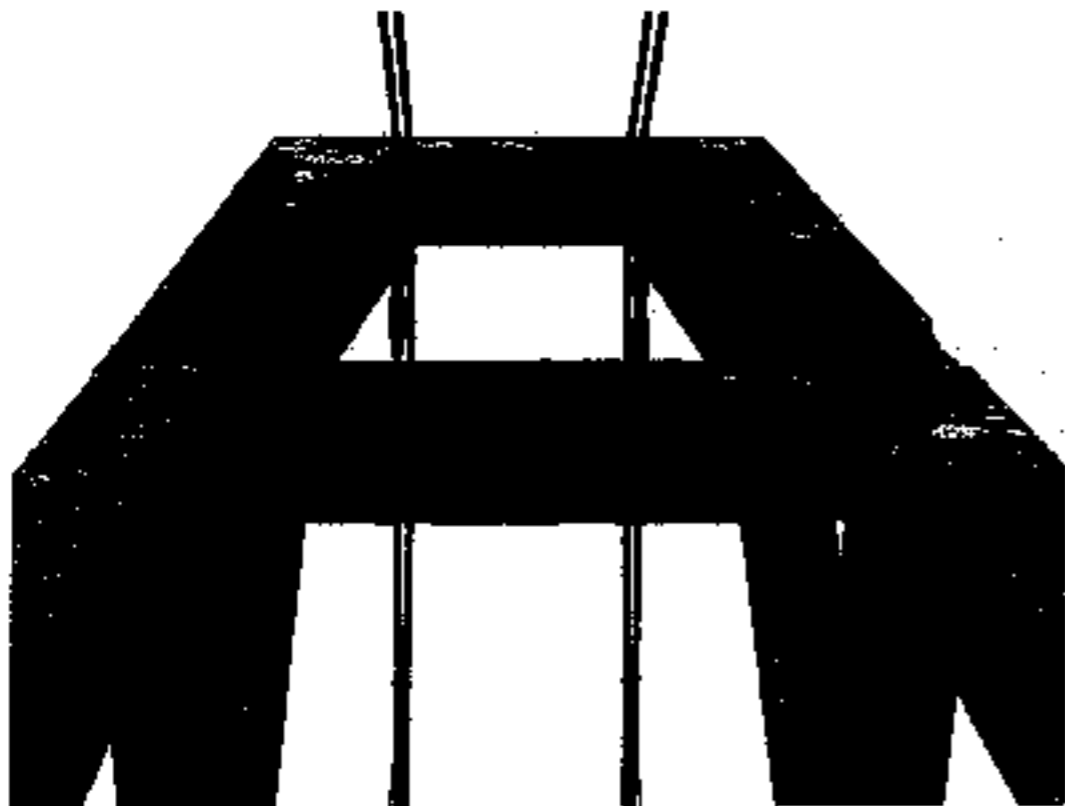
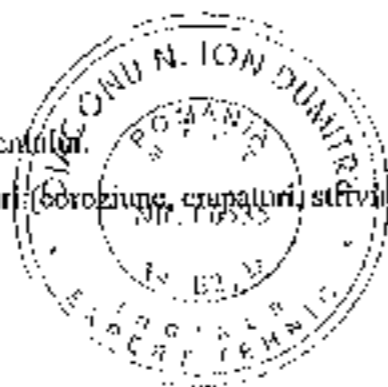
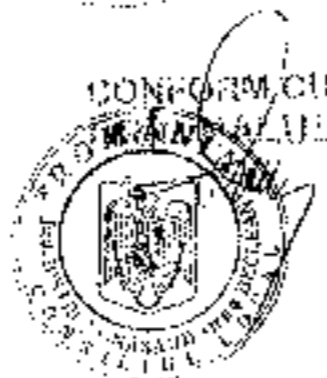
Betonul din stalpii pilonilor prezintă defecte și degradări precum:

- defecte de suprafață ale feței vizate (culoare neuniformă, pete negre, impurități, pete de rugină, imperfecțiuni geometrice);
- fisuri din contracție (neorientate, scurte, superficiale);
- infiltrații, eflorescențe, carbonatari;
- lipsa protecției anticorozive;

- armături fără strat de acoperire;
- coroziunea armăturii, pete de rugină;
- beton degradat prin coroziune cu reducerea secțiunii elementului;
- acumularea la un element al structurii a mai multor degradări (coroziune, crapături, stivări etc.)

- Se va înlocui în totalitate podișul de uzură din lemn;
- Se vor consolida pilonii din beton armat;
- Se vor repara/completa panourile degradate ale parapetelor pietonale.

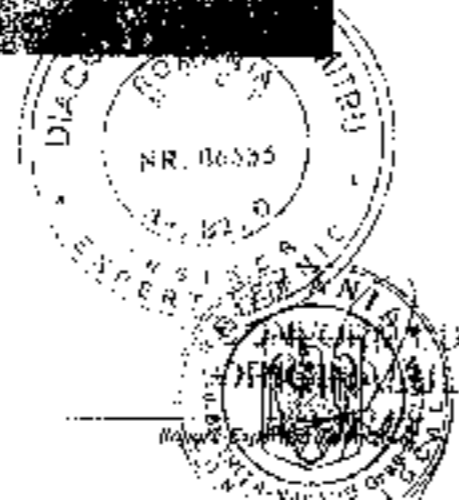
- Fisure și/sau crașături ale betonului: >1 mm

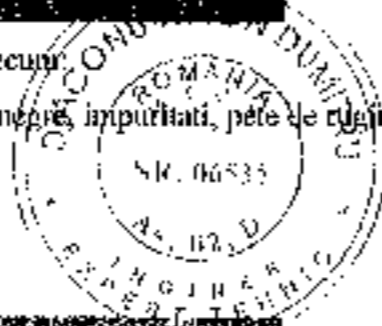
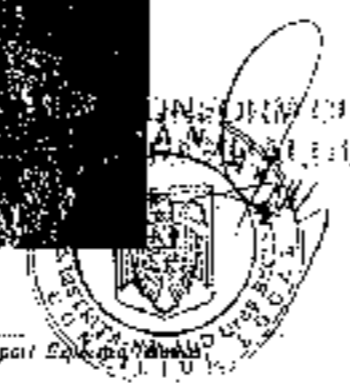
Blocurile de ancorare din beton prezinta defecte si degradari precum:

- defecte de suprafata ale fetei vazute (culoare neuniforma, pete negre, impuritati, pete de rugină, imperfectiuni geometrice);
- fisuri din contractie (neorientate, scurte, superficiale);
- infiltratii, efflorescente, carbonatari puternice;

- beton cu aspect friabil și zone din beton exfoliat;
- segregarea betonului, cuiburi de piatră, caverne.

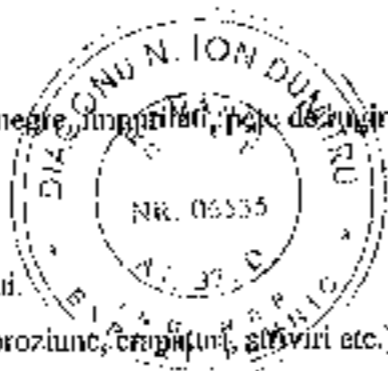
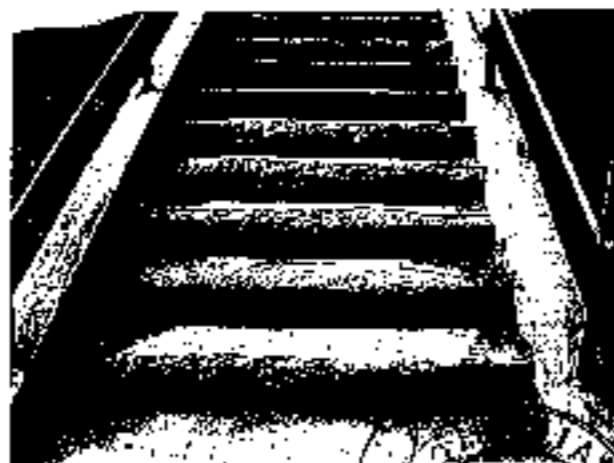
Scările prezintă defecte și degradări precum:

- defecte de suprafață ale feței văzute (culoare neuniformă, pete negre, impurități, pete de umiditate, imperfecțiuni geometrice);
- fisuri din contracție (neorientate, scurte, superficiale);
- beton degradat prin coroziune cu reducerea secțiunii elementului;
- acumularea la un element al structurii a mai multor degradări (coroziune, crăpături, fisuri etc.);
- fisuri și/sau crăpături ale betonului: >1 mm.

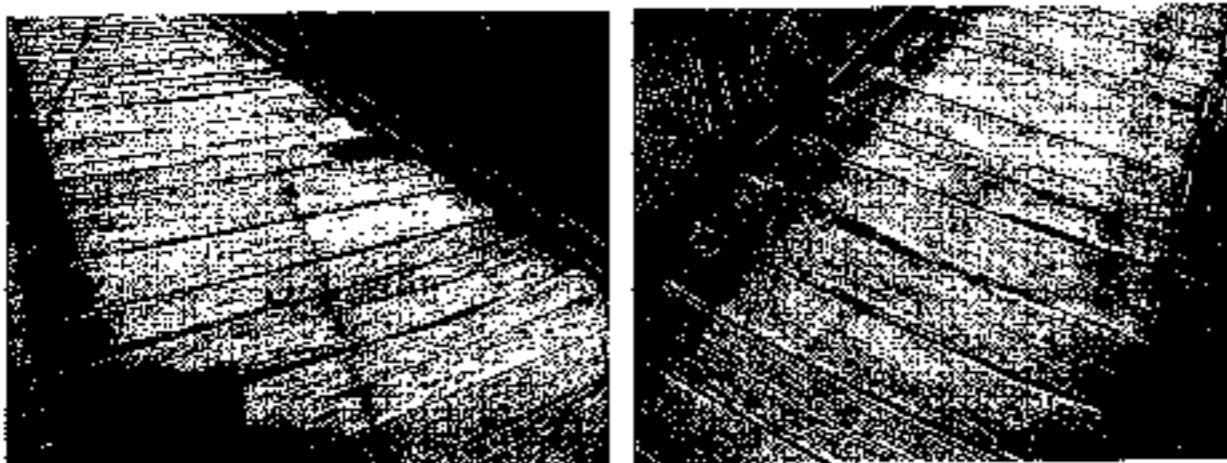
Calea prezintă defecte și degradări precum:

- scânduri lipsă din podina, pericol de cadere a pietonilor în fașă Somus;
- scânduri putrede cu secțiune redusă, care se pot rupe oricând și pune în pericol circulația pietonilor;
