**Denumire proiect:
DEZVOLTAREA MOBILITATI URBANE IN ORASUL
BECLEAN ETAPA A-2A EXTINDERE**

**Denumire obiect:
SERVICII DE EXPERTIZA TEHNICA PENTRU PUNTE
PIETONALA PESTE R. SOMES CU LUNGIMEA DE 120 m**

EXPERTIZA TEHNICA

Expertiza tehnica nr.:80/09.2018

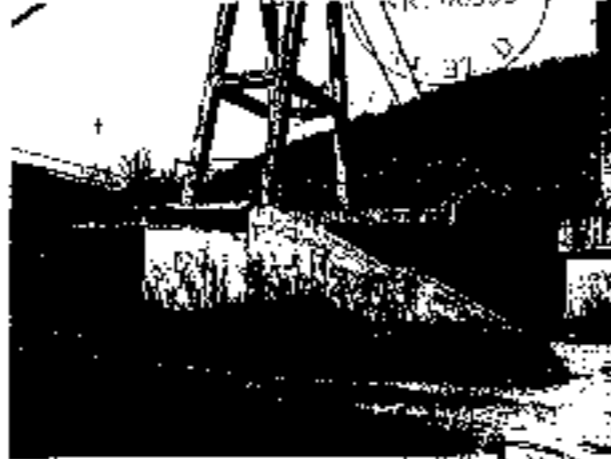
Pasarela are realizat un sistem de iluminare, recomandat fa iluminatul public
